# RAPPORT DE CARACTÉRISATION DES MATÉRIAUX SUSCEPTIBLES DE CONTENIR DE L'AMIANTE

ÉCOLE DES RAPIDES-DESCHÊNES  
(IMMEUBLE SAINT-MÉDARD)  
125, RUE VANIER, GATINEAU (QUÉBEC)

AOÛT 2015

Projet n° : 141-22485-7D

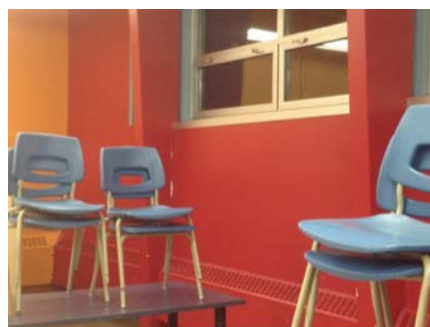
**1**  
•  
**GYPSE • /104**  
2015-01-30 19:00 - Administrateur  
Mur  
Peu endommagé

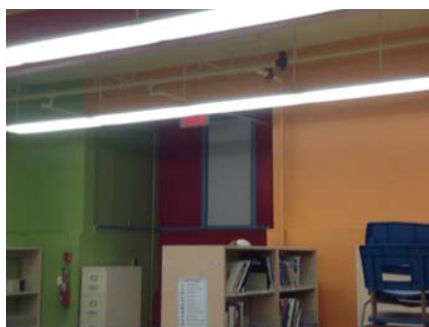
**2**  
•  
**COMPOSÉ À JOINTS • /104**  
2015-01-30 19:01 - Administrateur  
Mur/Plafond  
Peu endommagé

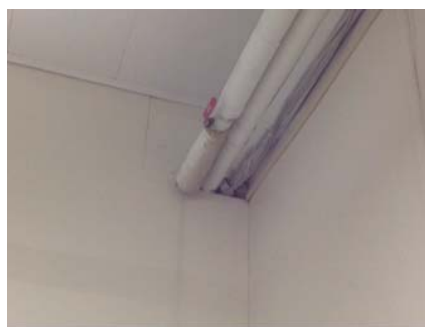
**3**  
•  
**FIBRE DE VERRE (NON MSCA) •...**  
2015-01-30 19:02 - Administrateur  
Conduite rectiligne  
Observation

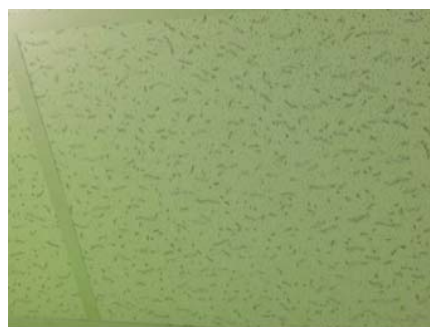
**4**  
•  
**TUILE ACOUSTIQUE**  
2015-01-30 19:04 - Administrateur  
Plafond  
Peu endommagé

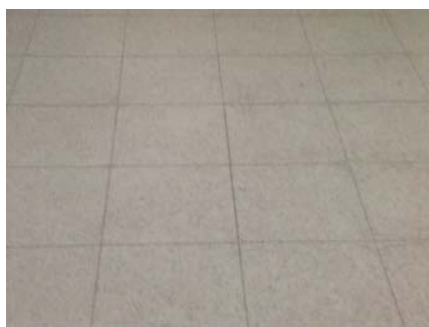
**5**  
•  
**TUILE VINYLE**  
2015-01-30 19:05 - Administrateur  
Plancher  
Peu endommagé

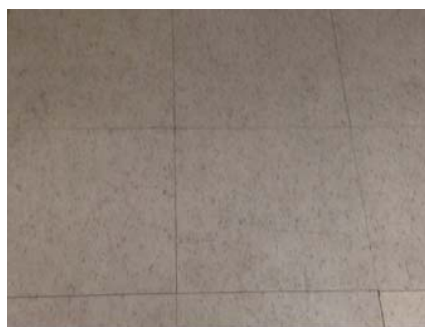
**6**  
•  
**TUILE VINYLE • /112**  
2015-01-30 19:06 - Administrateur  
Plancher  
Moy. endommagé

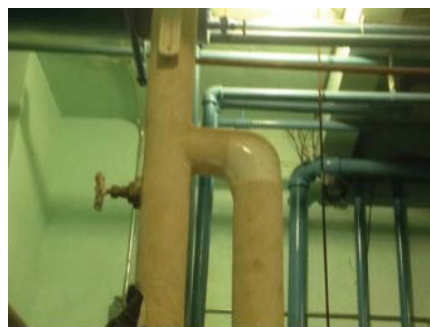
**7**  
•  
**FIBRE DE VERRE (NON MSCA)**  
2015-01-30 19:09 - Administrateur  
Conduite irrégulière  
Observation

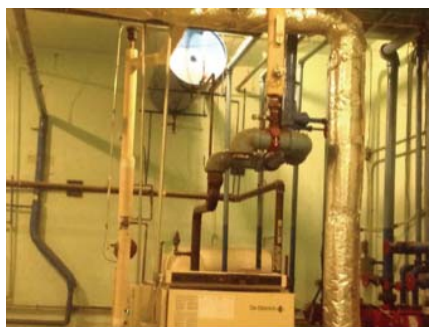
**8**  
•  
**FIBRE DE VERRE (NON MSCA) •...**  
2015-01-30 19:09 - Administrateur  
Conduite rectiligne  
Observation

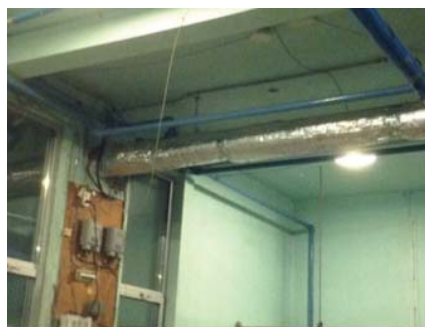
| N° | ZPSO | EMPLACEMENT DES ÉCHANTILLONS | ÉTAT | STRUCTURE | MATÉRIAU | TYPE D'AMIANTE | PGA |
|---|---|---|---|---|---|---|---|
| 9-17 | Sous-sol-A | 113 | Moy. endommagé | Mur/Plafond | Crépi | Chrysotile < 1% | 3 |

| Informations relatives | | | | | | | | | | | | | | | | | | | | |
|---|---|---|---|---|---|---|---|---|---|---|---|---|---|---|---|---|---|---|---|---|
| 9 | 9-STM-ST-MEDARD_SS-A-CR | ST-MEDARD_SS-A | 113 | Mur/Plafond | Crépi | Moy. endommagé | | 2015-01-30 | Présence | 16-STM-ST-MEDARD_SS-A-CR | Certificat d'analyse (671500088) | Intervention prioritaire et inspection aux deux ans | 3 | Modéré-Elevé | | | | | 2017-01-29 | |

**9**  
•  
**CRÉPI • /113**  
2015-01-30 19:13 - Administrateur  
Mur/Plafond  
Moy. endommagé

- Crépi présent sur les murs et plafond dans le local 113 du sous-sol-A
  - Recommandation : Intervention prioritaire et inspection aux deux ans
- Tuiles de vinyle similaires à celles observées dans le local 213 du rez-de-chaussée-A
  - Recommandation : Sans intervention, inspection aux deux ans

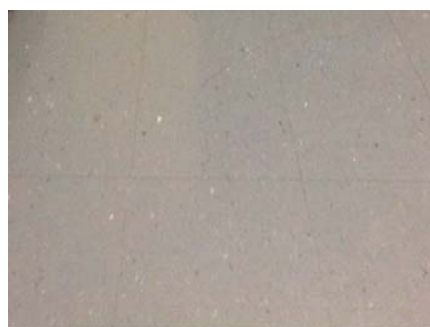
**18**  
•  
**TUILE VINYLE**  
2015-01-30 19:18 - Administrateur  
Plancher  
Intact

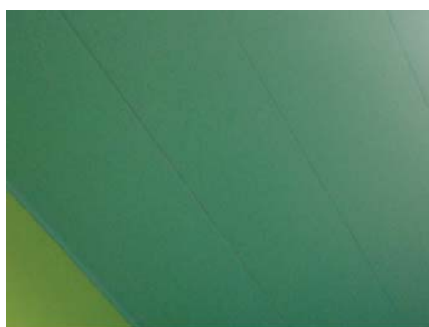
**19**  
•  
**TUILE ACOUSTIQUE • /120**  
2015-01-30 19:23 - Administrateur  
Plafond  
Intact

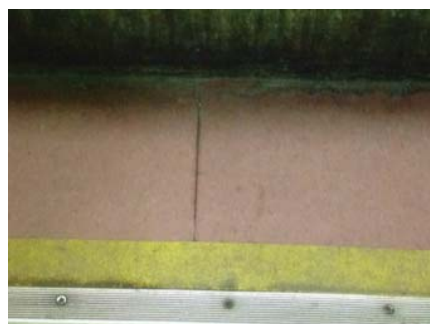
20

**TUILE VINYLE**

2015-01-30 19:24 - Administrateur  
Plancher  
Moy. endommagé

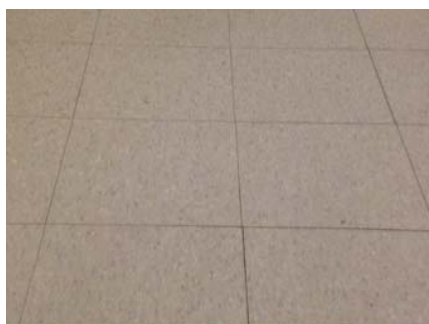
21

**TUILE VINYLE**

2015-01-30 19:24 - Administrateur  
Plancher  
Intact

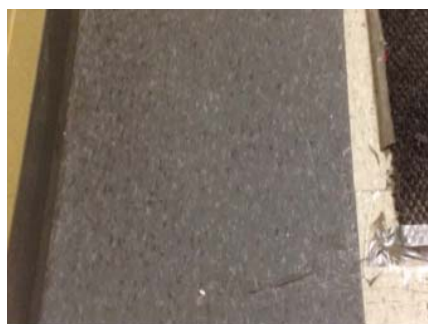
22

**TUILE VINYLE • /124**

2015-01-30 19:26 - Administrateur  
Plancher  
Intact

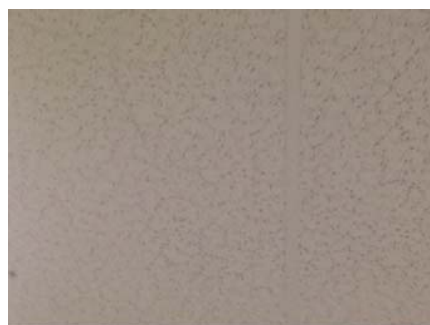
23

**TUILE ACOUSTIQUE • P**

2015-01-30 19:26 - Administrateur  
Plafond  
Intact

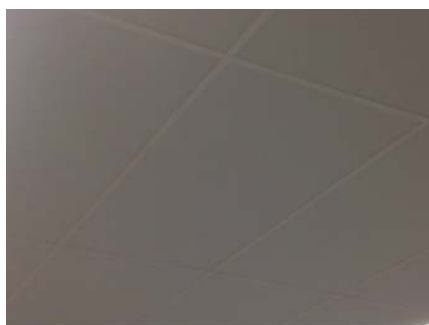
24

**TUILE ACOUSTIQUE • /124**

2015-01-30 19:28 - Administrateur  
Plafond  
Intact

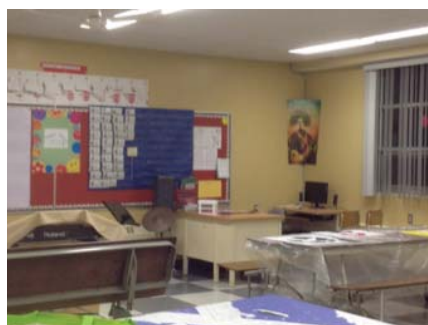
25

**CAJ/GYPSE (>1982) • /124**

2015-01-30 19:28 - Administrateur  
Mur  
Observation

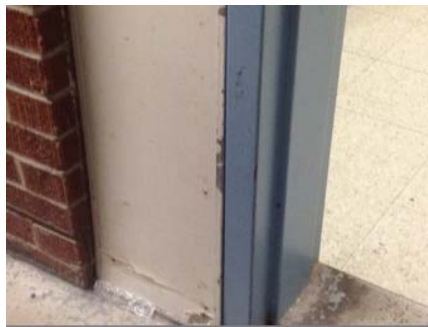
26  
•  
**GYPSE**  
2015-01-30 19:34 - Administrateur  
Mur  
Moy. endommagé

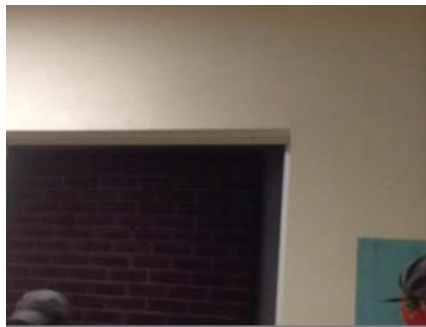
27  
•  
**COMPOSÉ À JOINTS**  
2015-01-30 19:38 - Administrateur  
Mur  
Peu endommagé

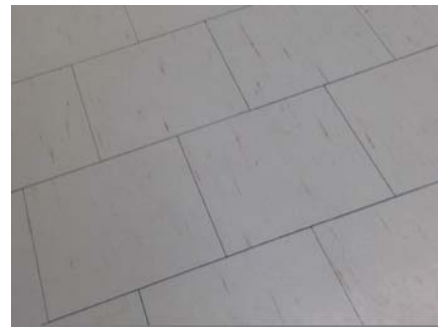
| N° | ZPSO | EMPLACEMENT DES ÉCHANTILLONS | ÉTAT | STRUCTURE | MATÉRIAU | TYPE D'AMIANTE | PGA |
|---|---|---|---|---|---|---|---|
| 28 | Rez-de-chaussée-A | 213 | Intact | Plancher | Tuile vinyle | Chrysotile 0,26% | 1 |

28  
•  
**TUILE VINYLE • /208**  
2015-01-30 19:42 - Administrateur  
Plancher  
Intact
