# RAPPORT DE CARACTÉRISATION DES MATÉRIAUX SUSCEPTIBLES DE CONTENIR DE L'AMIANTE

ÉCOLE DES RAPIDES-DESCHÊNES  
(IMMEUBLE ARC-EN-CIEL)  
107, RUE VANIER, GATINEAU (QUÉBEC)

AOÛT 2015

Projet n° : 141-22485-7D

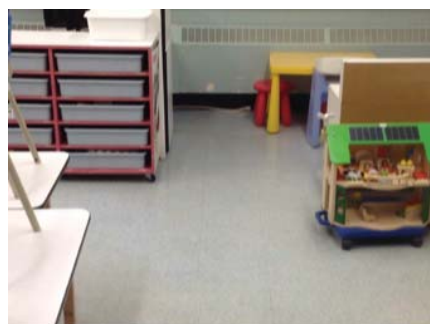
| Informations relatives | | | | | | | | | | Précision sur le matériau (analyse et statut) | | | | | Intervention sur le matériau | | | | Après enlèvement complet du matériau | | Suivis |
|---|---|---|---|---|---|---|---|---|---|---|---|---|---|---|---|---|---|---|---|--|---|
| 8 | 8-IAEC-Arc-en-Ciel-RDC-TV | Arc-en-Ciel-RDC | 116 | Plancher | Tuile vinyle | Intact | | 2015-01-30 | Non détecté | N/A | Certificat d'analyse (671500091) | Aucune recommandation | N/A | N/A | | | | | N/A | | |

**8**  
 •  
 TUILE VINYLE • /116  
 2015-01-30 17:59 - Administrateur  
 Plancher  
 Intact

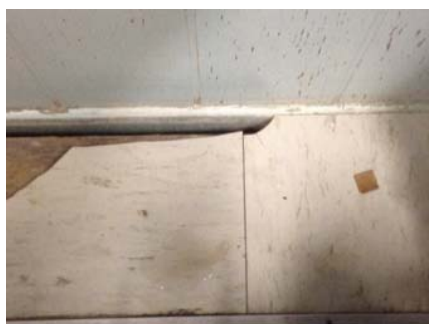
| N° | ZPSO | EMPLACEMENT DES ÉCHANTILLONS | ÉTAT | STRUCTURE | MATÉRIAU | TYPE D'AMIANTE | PGA |
|---|---|---|---|---|---|---|---|
| 9 | Rez-de-chaussée | 114 | Très endommagé | Plancher | Tuile vinyle | Chrysotile 2% | 4 |

| Informations relatives | | | | | | | | | | Précision sur le matériau (analyse et statut) | | | | | Intervention sur le matériau | | | | Après enlèvement complet du matériau | | Suivis |
|---|---|---|---|---|---|---|---|---|---|---|---|---|---|---|---|---|---|---|---|--|---|
| 9 | 9-IAEC-Arc-en-Ciel-RDC-TV | Arc-en-Ciel-RDC | 114 | Plancher | Tuile vinyle | Très endommagé | | 2015-01-30 | Présence | Chrysotile 2% | Certificat d'analyse (671500091) | Intervention prioritaire et inspection aux deux ans | 4 | N/A | | | | | 2017-01-29 | | |

**9**  
 •  
 TUILE VINYLE  
 2015-01-30 18:00 - Administrateur  
 Plancher  
 Très endommagé

| PGA | État | Recommandations |
|---|---|---|
| 4 | Très endommagé | Intervention prioritaire et inspection aux deux ans |

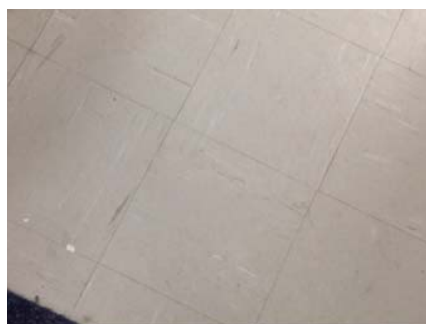
| N° | ZPSO | EMPLACEMENT DES ÉCHANTILLONS | ÉTAT | STRUCTURE | MATÉRIAU | TYPE D'AMIANTE | PGA |
|---|---|---|---|---|---|---|---|
| 10 | Rez-de-chaussée | 114 | Peu endommagé | Plancher | Tuile vinyle | Chrysotile 2% | 2 |

| Informations relatives | | | | | | | | | | Précision sur le matériau (analyse et statut) | | | | | Intervention sur le matériau | | | | Après enlèvement complet du matériau | | Suivis |
|---|---|---|---|---|---|---|---|---|---|---|---|---|---|---|---|---|---|---|---|--|---|
| 10 | 10-IAEC-Arc-en-Ciel-RDC-TV | Arc-en-Ciel-RDC | 114 | Plancher | Tuile vinyle | Peu endommagé | | 2015-01-30 | Présence | Chrysotile 2% | Certificat d'analyse (671500091) | Intervention et inspection aux deux ans | 2 | N/A | | | | | 2017-01-29 | | |

**10**  
 •  
 TUILE VINYLE • /114  
 2015-01-30 18:00 - Administrateur  
 Plancher  
 Peu endommagé

| PGA | État | Recommandations |
|---|---|---|
| 2 | Peu endommagé | Intervention et inspection aux deux ans |

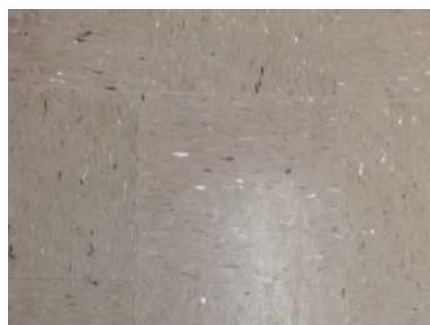
| N° | ZPSO | EMPLACEMENT DES ÉCHANTILLONS | ÉTAT | STRUCTURE | MATÉRIAU | TYPE D'AMIANTE | PGA |
|---|---|---|---|---|---|---|---|
| 11 | Rez-de-chaussée | 113 | Intact | Plancher | Tuile vinyle | Chrysotile 2% | 1 |

| Informations relatives | | | | | | | | | | Précision sur le matériau (analyse et statut) | | | | | Intervention sur le matériau | | | | Après enlèvement complet du matériau | | Suivis |
|---|---|---|---|---|---|---|---|---|---|---|---|---|---|---|---|---|---|---|---|--|---|
| 11 | 11-IAEC-Arc-en-Ciel-RDC-TV | Arc-en-Ciel-RDC | 113 | Plancher | Tuile vinyle | Intact | | 2015-01-30 | Présence | Chrysotile 2% | Certificat d'analyse (671500091) | Sans intervention, inspection aux deux ans | 1 | N/A | | | | | 2017-01-29 | | |

**11**  
 •  
 TUILE VINYLE • /113  
 2015-01-30 18:00 - Administrateur  
 Plancher  
 Intact

| PGA | État | Recommandations |
|---|---|---|
| 1 | Intact | Sans intervention, inspection aux deux ans |

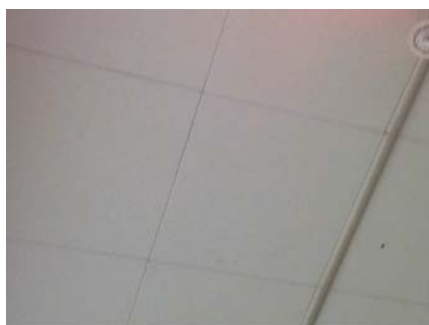
| Informations relatives | | | | | | | | | | Précision sur le matériau (analyse et statut) | | | | | Intervention sur le matériau | | | | Après enlèvement complet du matériau | | Suivis |
|---|---|---|---|---|---|---|---|---|---|---|---|---|---|---|---|---|---|---|---|--|---|
| 12 | 12-IAEC-Arc-en-Ciel-RDC-TA | Arc-en-Ciel-RDC | 115 | Plafond | Tuile acoustique | Intact | | 2015-01-30 | Non détecté | N/A | Certificat d'analyse (671500091) | Aucune recommandation | N/A | N/A | | | | | N/A | | |

**12**  
 •  
 TUILE ACOUSTIQUE • /115  
 2015-01-30 18:05 - Administrateur  
 Plafond  
 Intact

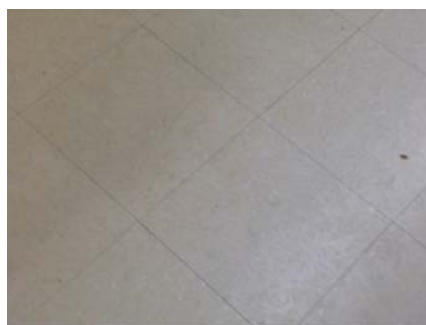
| Informations relatives | | | | | | | | | | Précision sur le matériau (analyse et statut) | | | | | Intervention sur le matériau | | | | Après enlèvement complet du matériau | | Suivis |
|---|---|---|---|---|---|---|---|---|---|---|---|---|---|---|---|---|---|---|---|--|---|
| 13 | 13-IAEC-Arc-en-Ciel-RDC-TV | Arc-en-Ciel-RDC | 115 | Plancher | Tuile vinyle | Peu endommagé | | 2015-01-30 | Non détecté | N/A | Certificat d'analyse (671500091) | Aucune recommandation | N/A | N/A | | | | | N/A | | |

**13**  
 •  
 TUILE VINYLE • /115  
 2015-01-30 18:07 - Administrateur  
 Plancher  
 Peu endommagé

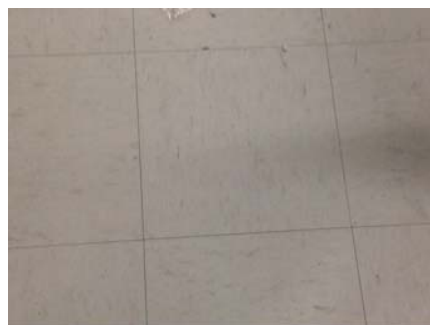
| Informations relatives | | | | | | | | | | Précision sur le matériau (analyse et statut) | | | | | Intervention sur le matériau | | | | Après enlèvement complet du matériau | | Suivis |
|---|---|---|---|---|---|---|---|---|---|---|---|---|---|---|---|---|---|---|---|--|---|
| 14 | 14-IAEC-Arc-en-Ciel-RDC-TV | Arc-en-Ciel-RDC | 105 | Plancher | Tuile vinyle | Peu endommagé | | 2015-01-30 | Non détecté | N/A | Certificat d'analyse (671500091) | Aucune recommandation | N/A | N/A | | | | | N/A | | |

**14**  
 •  
 TUILE VINYLE • /105  
 2015-01-30 18:09 - Administrateur  
 Plancher  
 Peu endommagé

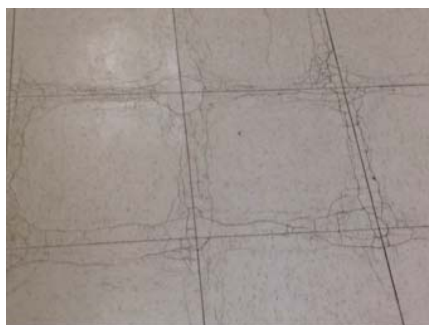
**15**  
 •  
 TUILE VINYLE  
 2015-01-30 18:12 - Administrateur  
 Plancher  
 Moy. endommagé

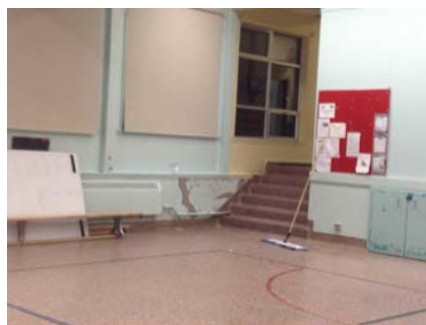
**16**  
 •  
 CRÉPI-PLÂTRE • /107  
 2015-01-30 18:22 - Administrateur  
 Mur  
 Moy. endommagé

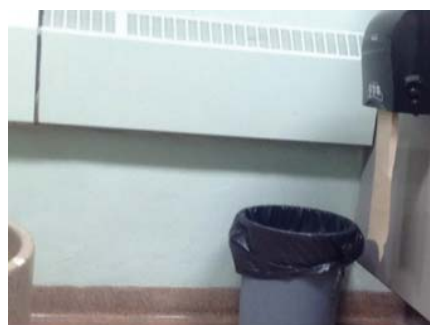
**17**  
 •  
 CRÉPI-PLÂTRE • /108  
 2015-01-30 18:22 - Administrateur  
 Mur  
 Moy. endommagé

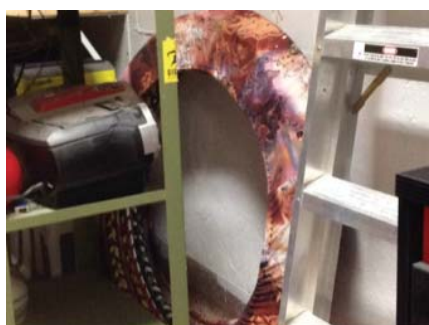
**18**  
 •  
 CRÉPI-PLÂTRE • /110  
 2015-01-30 18:23 - Administrateur  
 Mur/Plafond  
 Moy. endommagé

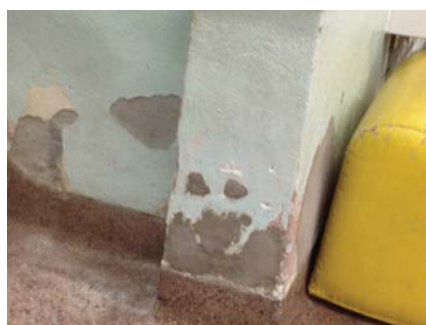
**19**  
 •  
 CRÉPI-PLÂTRE • /107  
 2015-01-30 18:23 - Administrateur  
 Mur  
 Très endommagé

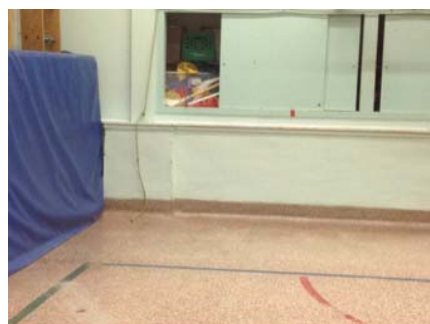
**20**  
 •  
 CRÉPI-PLÂTRE • /107  
 2015-01-30 18:23 - Administrateur  
 Mur  
 Moy. endommagé

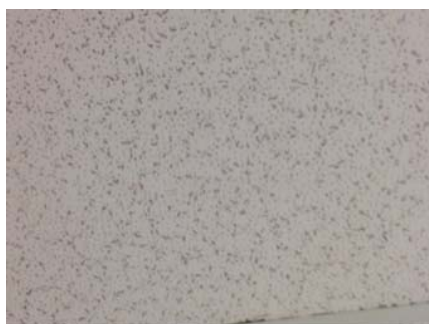
**29**  
 •  
 TUILE ACOUSTIQUE • /101  
 2015-01-30 18:42 - Administrateur  
 Plafond  
 Intact

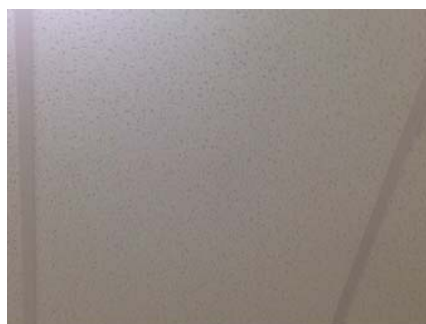
**30**  
 •  
 TUILE ACOUSTIQUE • /100  
 2015-01-30 18:43 - Administrateur  
 Plafond  
 Intact

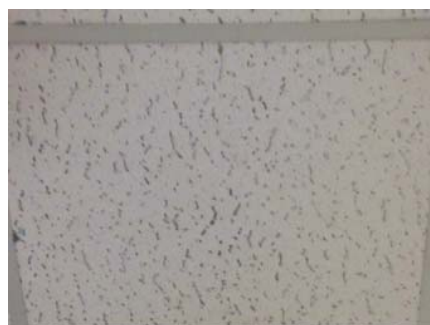
**31**  
 •  
 TUILE ACOUSTIQUE • /100  
 2015-01-30 18:43 - Administrateur  
 Plafond  
 Peu endommagé

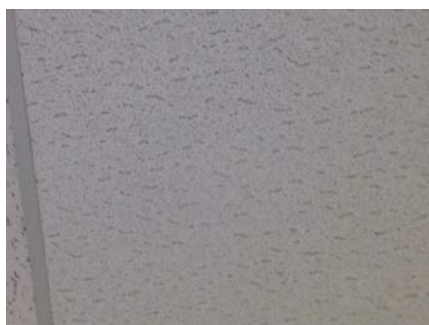
**32**  
 •  
 TUILE ACOUSTIQUE • /100  
 2015-01-30 18:44 - Administrateur  
 Plafond  
 Intact

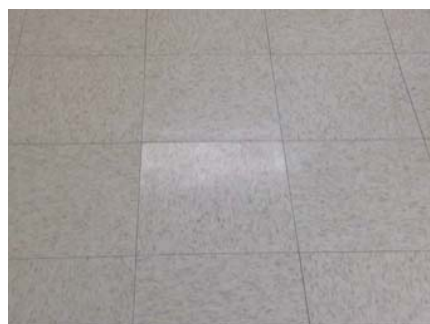
25 •  
**TUILE VINYLE • /207**  
2015-01-30 18:29 - Administrateur  
Plancher  
Peu endommagé

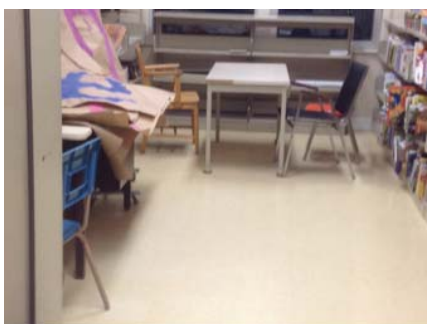
26 •  
**TUILE VINYLE • /214**  
2015-01-30 18:32 - Administrateur  
Plancher  
Peu endommagé

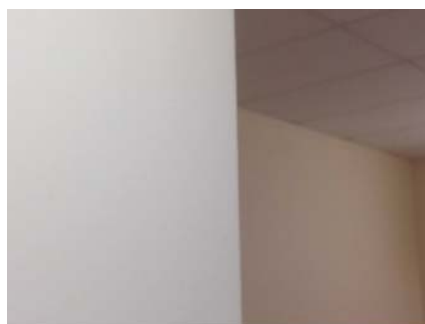
27 •  
**COMPOSÉ À JOINTS**  
2015-01-30 18:37 - Administrateur  
Mur  
Peu endommagé

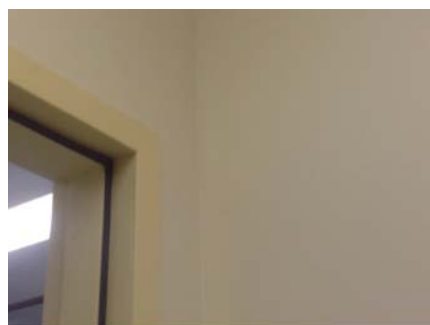
28 •  
**GYPSE**  
2015-01-30 18:38 - Administrateur  
Mur  
Peu endommagé
