Projet : CPE Au Pays de Cornemuse - Rénovation pour nouvelle installation - 60 places

Projet n°: 24-1079
Date : 23 août 2025

Caractérisation des matériaux susceptibles de contenir de l'amiante

Centre de la petite enfance Au pays de
cornemuse

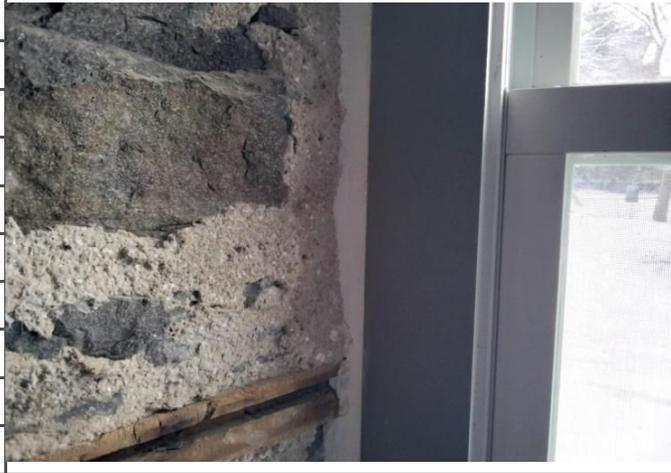
Photo	1	N° d'éch.	E-0001 (a à i)
Niveau	Rez-de-chaussée		
Localisation			
Système	Mur		
Composant			
Matériau	Crépi cimentaire		
Élément			
Recouvrement			
Type d'amiante	Sans amiante		
Commentaires

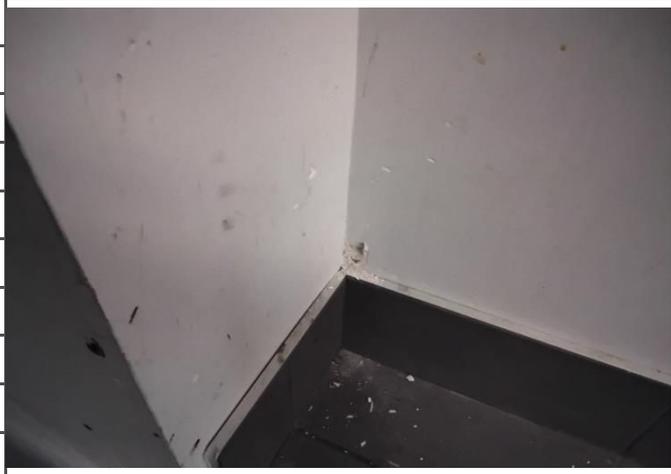
Photo	2	N° d'éch.	E-0002
Niveau	Rez-de-chaussée		
Localisation			
Système	Mur		
Composant			
Matériau	Ciment à joint		
Élément			
Recouvrement			
Type d'amiante	Sans amiante		
Commentaires

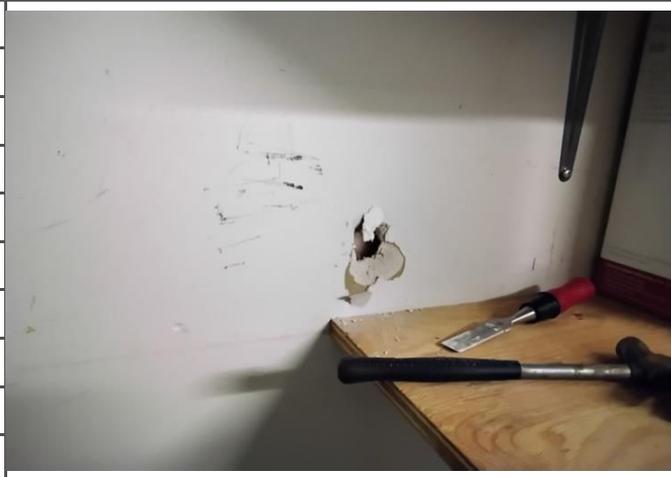
Photo	3	N° d'éch.	E-0003
Niveau	Rez-de-chaussée		
Localisation			
Système	Mur		
Composant			
Matériau	Placoplâtre		
Élément			
Recouvrement			
Type d'amiante	Sans amiante		
Commentaires

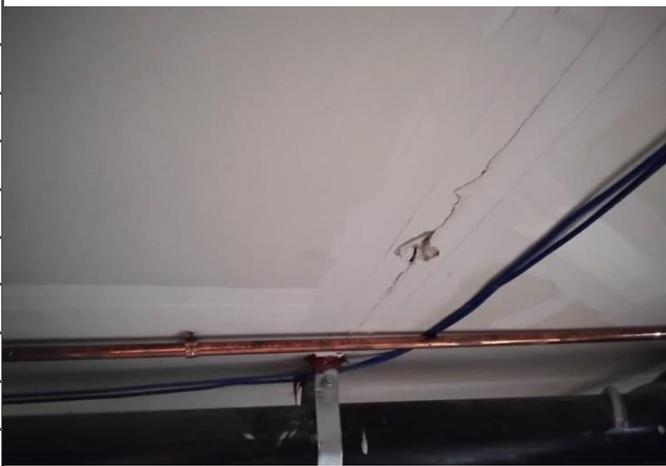
Photo	4	N° d'éch.	E-0004

Niveau	Sous-sol			
Localisation				
Système	Plafond			
Composant				
Matériau	Ciment à joint			
Élément				
Recouvrement				
Type d'amiante	Sans amiante			
Commentaires

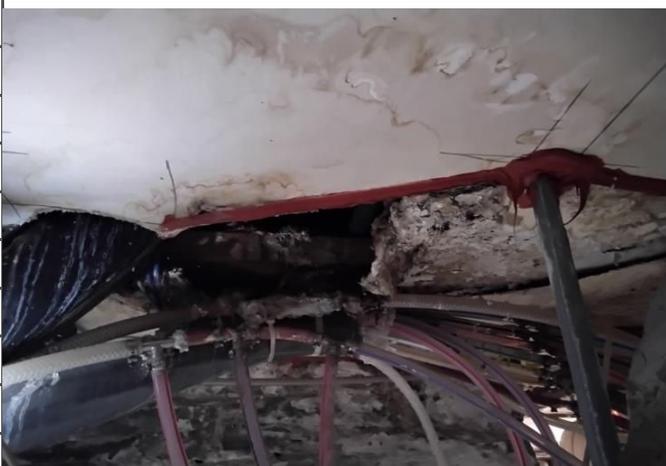
Photo	5	N° d'éch.	E-0005

Niveau	Sous-sol			
Localisation				
Système	Plafond			
Composant				
Matériau	Placoplâtre			
Élément				
Recouvrement				
Type d'amiante	Sans amiante			
Commentaires

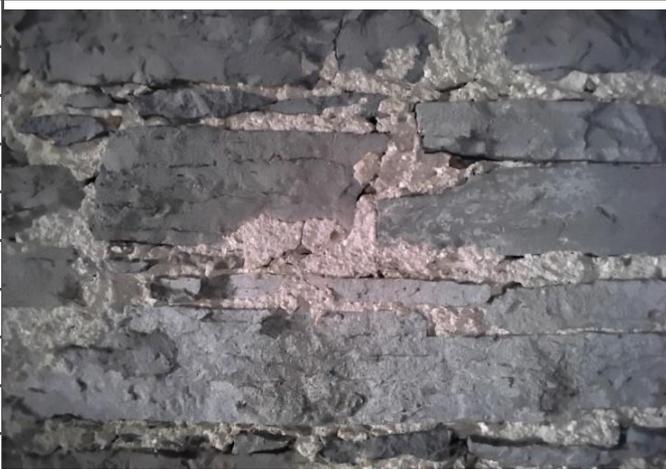
Photo	6	N° d'éch.	E-0006 (a à i)

Niveau	Rez-de-chaussée			
Localisation				
Système	Mur			
Composant				
Matériau	Mortier de maçonnerie			
Élément				
Recouvrement				
Type d'amiante	Sans amiante			
Commentaires

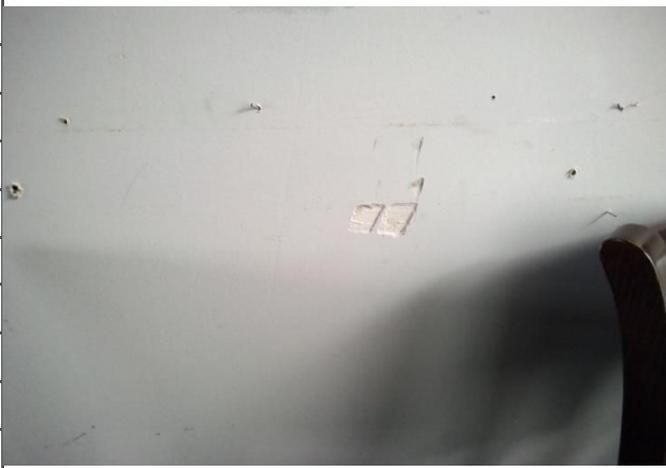
Photo	7	N° d'éch.	E-0008

Niveau	Étage			
Localisation				
Système	Mur			
Composant				
Matériau	Ciment à joint			
Élément				
Recouvrement				
Type d'amiante	Sans amiante			
Commentaires

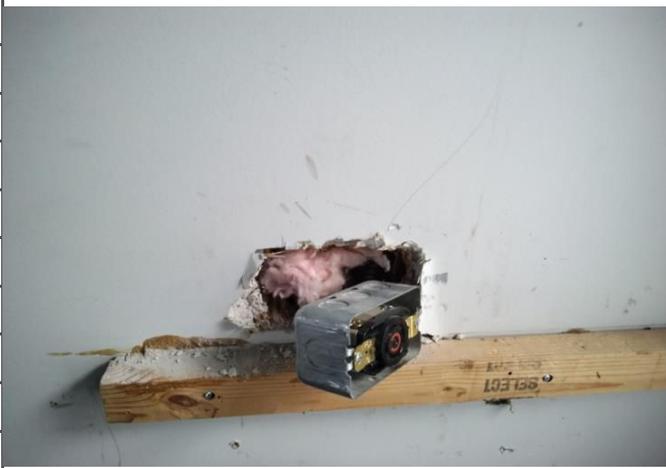
Photo	8	N° d'éch.	E-0009

Niveau	Étage			
Localisation				
Système	Mur			
Composant				
Matériau	Placoplâtre			
Élément				
Recouvrement				
Type d'amiante	Sans amiante			
Commentaires

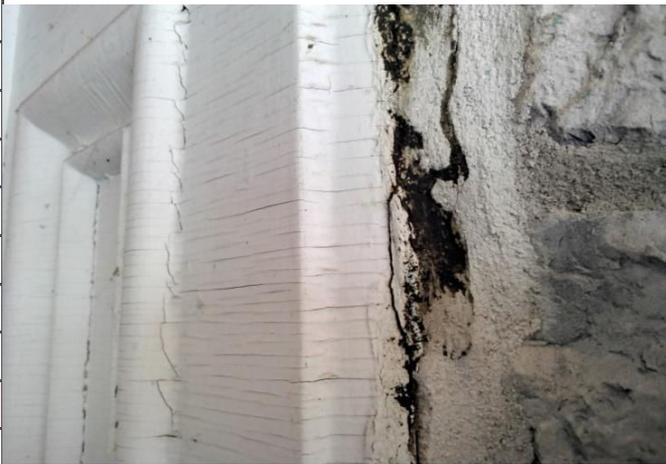
Photo	9	N° d'éch.	E-0010

Niveau	Flocages	Calorifuges	Matériaux mélangés sur place	Matériaux manufacturés
Sous-sol	—	—	—	—
Rez-de-chaussée	—	—	—	—
1 ^{er} étage	—	—	—	Calfeutre (Contour de la porte d'entrée) : chrysotile

Niveau	Rez-de-chaussée			
Localisation				
Système	Mur			
Composant				
Matériau	Calfeutre			
Élément				
Recouvrement				
Type d'amiante	Chrysotile 1-5 %			
Commentaires
