Projet : CPE Au Pays de Cornemuse - Rénovation pour nouvelle installation - 60 places

Projet n°: 24-1079
Date : 23 août 2025

Caractérisation des matériaux susceptibles de contenir de l'amiante

Centre de la petite enfance Au pays de
cornemuse

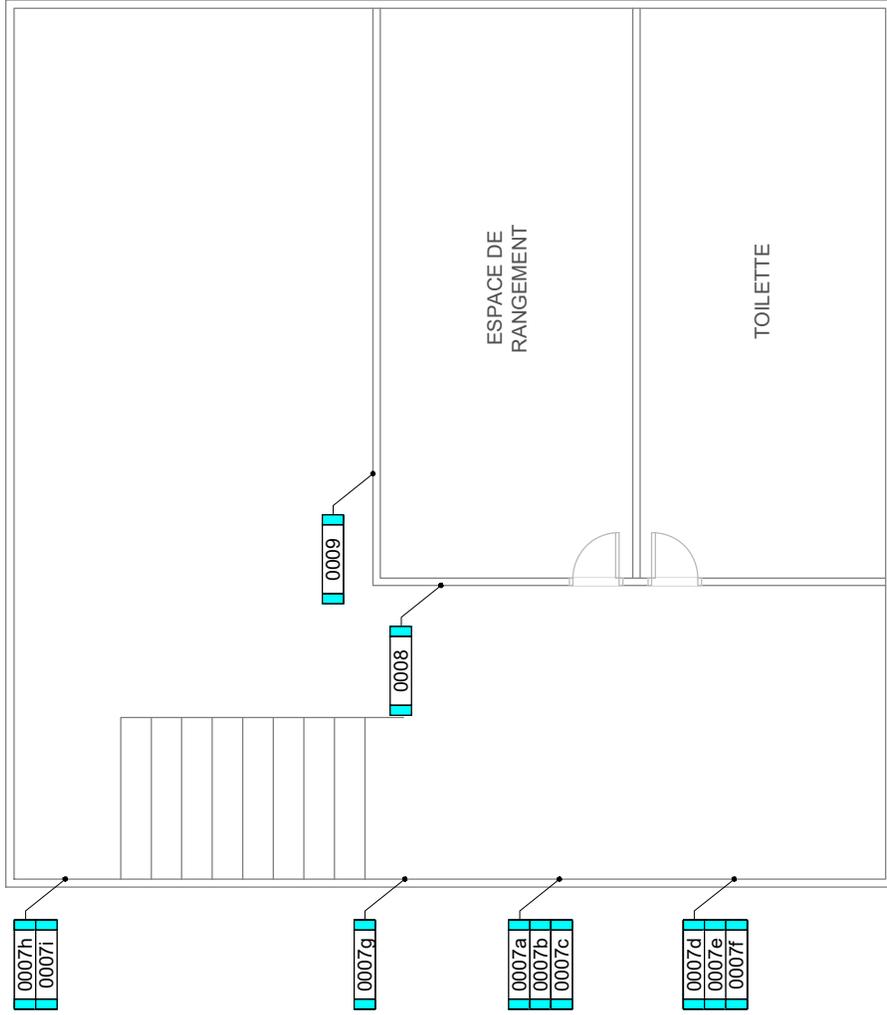
CLIENT : CENTRE DE LA PETITE ENFANCE PAYS DE CORNÉLISE	NO DE PROJET : 1707816
PROJET : CARACTÉRISATION DES MATÉRIAUX SUSCEPTIBLES DE CONTENIR DE L'AMIANTE	FIGURE : 3 DE 3
ADRESSE : 61, RUE PRINCIPALE, GATINEAU (QUÉBEC)	DATE : FÉVRIER 2022
TITRE : LOCALISATION DES ÉCHANTILLONS ÉTAGE	DESSINÉ PAR : J. SAUVAGEAU
	VÉRIFIÉ PAR : Z. SLUI
	ÉCHELLE : AUCUNE
