# RAPPORT DE CARACTÉRISATION DES MATÉRIAUX SUSCEPTIBLES DE CONTENIR DE L'AMIANTE

ÉCOLE DES RAPIDES-DESCHÊNES  
(IMMEUBLE SAINT-MÉDARD)  
125, RUE VANIER, GATINEAU (QUÉBEC)

AOÛT 2015

Projet n° : 141-22485-7D

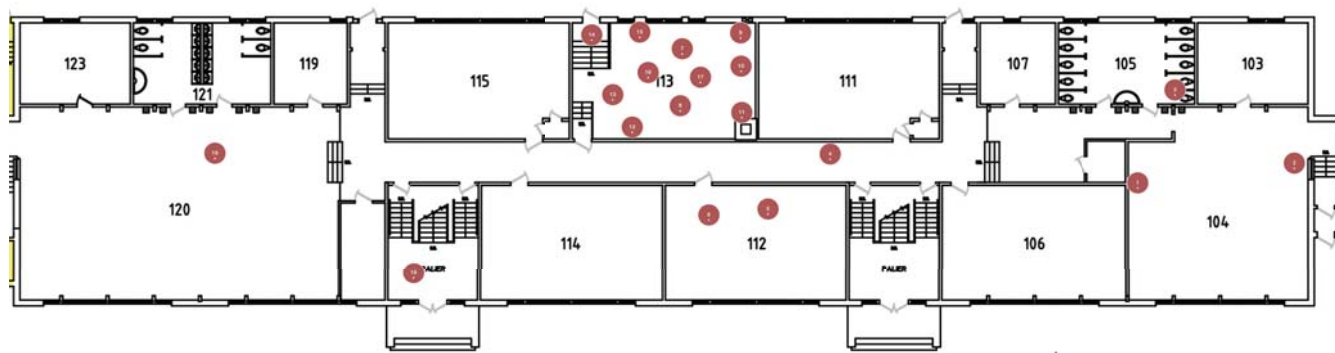
Immeuble Saint-Medard  
Caracterisation Amiante  
ST-MEDARD\_SS-A - 19 Observations

| N° | Observation | Attribuée à | Posée le |
|---|---|---|---|
| 1 * | Gypse<br>/104 | Peu endommagé. Mur. | 2015-01-30 |

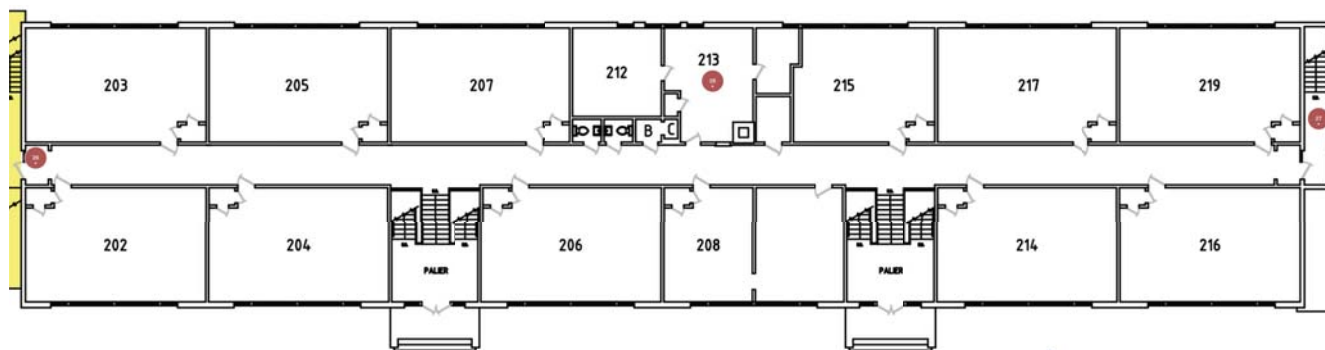
Immeuble Saint-Medard  
 Caracterisation Amiante  
 ST-MEDARD\_RDC - 3 Observations

| N° | Observation | Attribuée à | Posée le |
|---|---|---|---|
| 26 * | Gypse | Moy. endommagé. Mur. | 2015-01-30 |
