# RAPPORT DE CARACTÉRISATION DES MATÉRIAUX SUSCEPTIBLES DE CONTENIR DE L'AMIANTE

ÉCOLE DES RAPIDES-DESCHÊNES  
(IMMEUBLE ARC-EN-CIEL)  
107, RUE VANIER, GATINEAU (QUÉBEC)

AOÛT 2015

Projet n° : 141-22485-7D

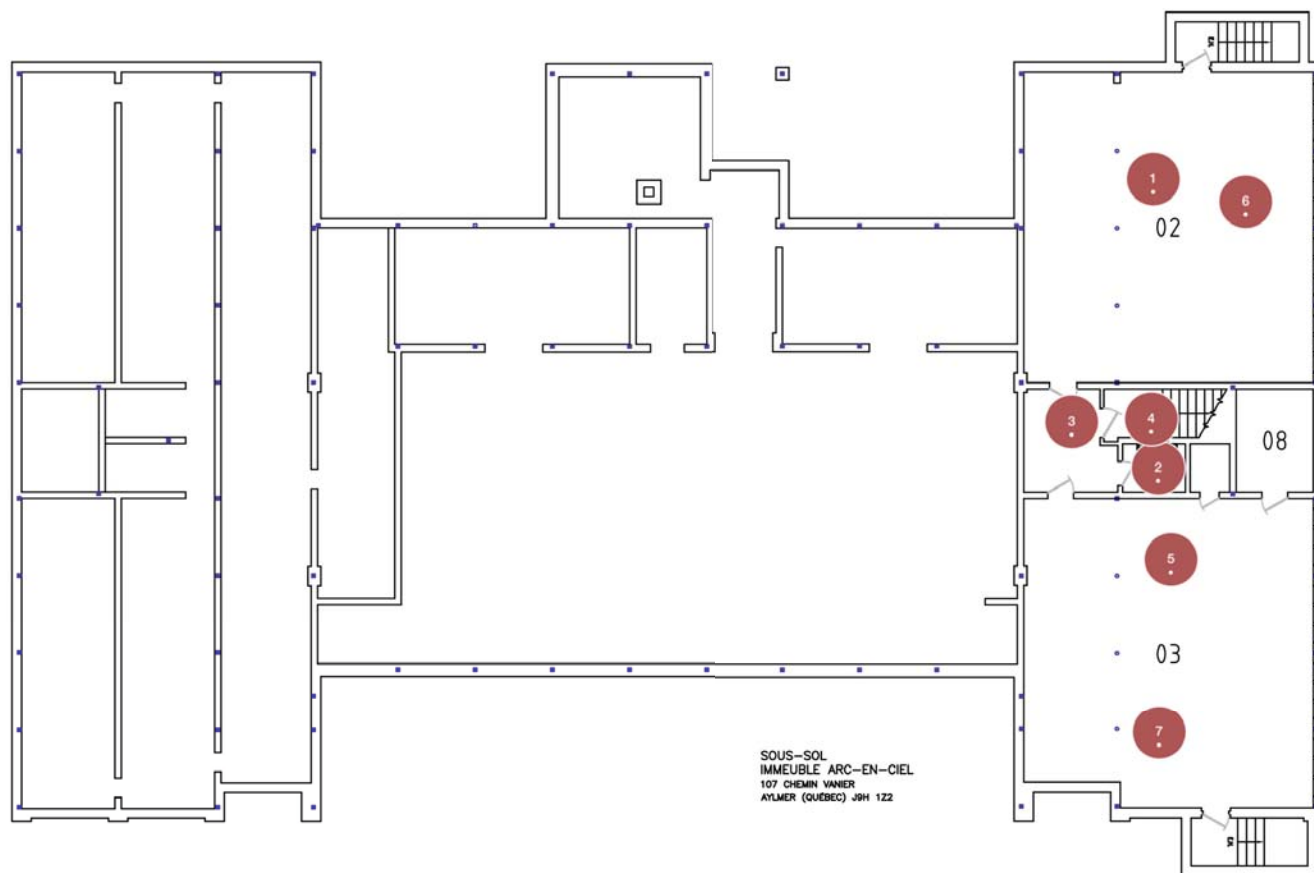
Immeuble Arc-en-ciel  
Caractérisation Amiante  
Arc-en-Ciel-SS - 7 Observations

| N° | Observation | Attribuée à | Posée le |
|---|---|---|---|
| 1 * | Tuile acoustique /02 | Peu endommagé. Plafond. | 2015-01-30 |
| 7 * | Tuile acoustique /03 | Moy. endommagé. Plafond. | 2015-01-30 |

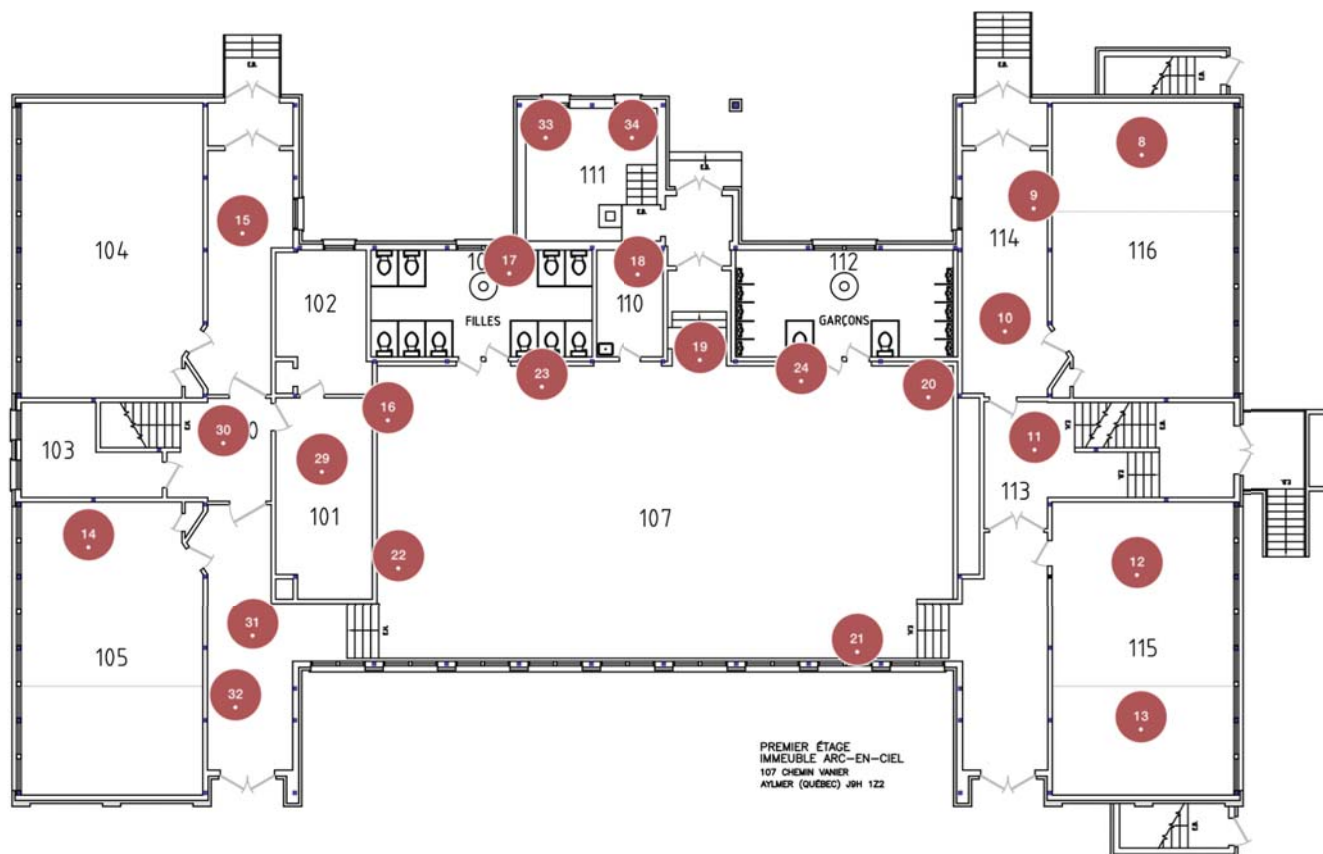
Immeuble Arc-en-ciel  
Caractérisation Amiante  
Arc-en-Ciel-RDC - 23 Observations

| N° | Observation | Attribuée à | Posée le |
|---|---|---|---|
| 8 * | Tuile vinyle /116 | Intact. Plancher. | 2015-01-30 |

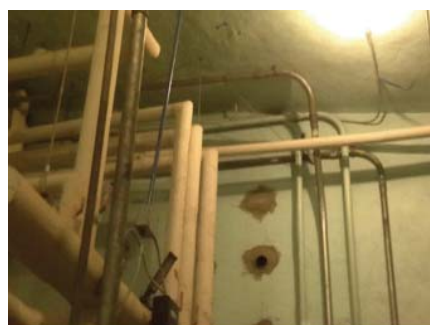
**33**  
 •  
 FIBRE DE VERRE (NON MSCA) •...  
 2015-02-06 19:55 - Administrateur  
 Conduite irrégulière  
 Observation

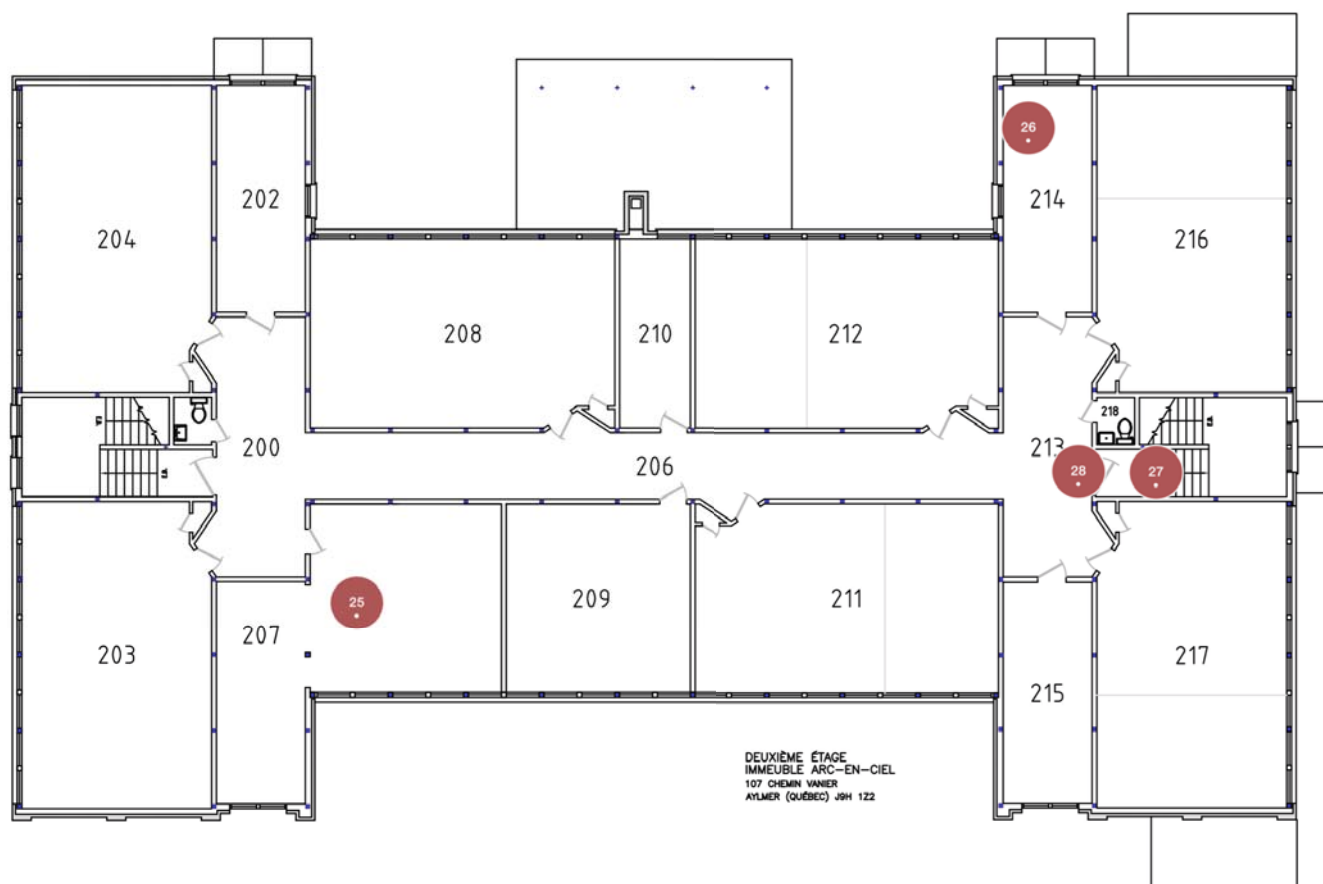
Immeuble Arc-en-ciel  
Caractérisation Amiante  
Arc-en-Ciel-Etage2 - 4 Observations

| N° | Observation | Attribuée à | Posée le |
|---|---|---|---|
| 25 * | Tuile vinyle /207 | Peu endommagé. Plancher. | 2015-01-30 |
